# Rapport de l'évaluation de la sécurité du barrage X0001518 du Lac Tourbillon

Municipalité du Lac-Beauport

No projet : 158100609

Rapport préliminaire

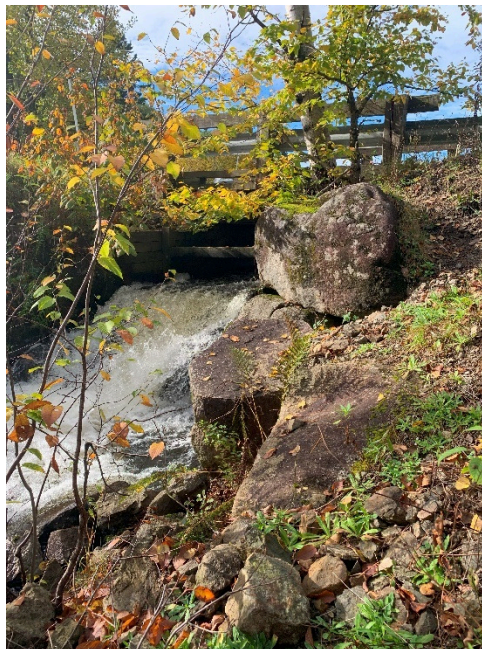
*Figure 4-5 : Érosion du côté gauche, à l'aval de la structure vue de face*

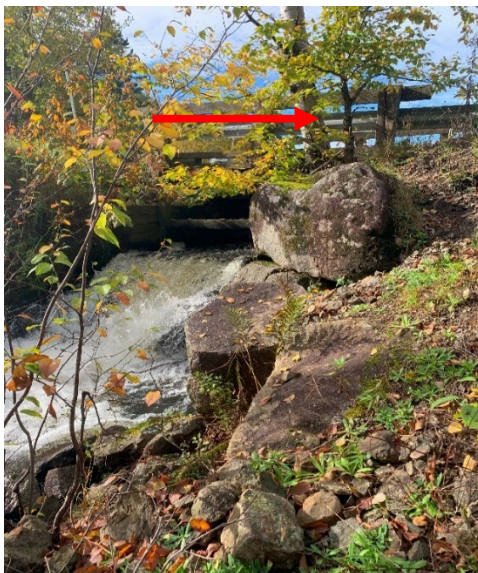
Un arbre de dimension importante est présent à l'aval du barrage. Les racines de celui-ci peuvent causer une instabilité à la digue, vu sa proximité importante avec le muret de bois gauche. La Figure 4-6 présente l'arbre à proximité du muret.

Figure 4-6 : Arbre du côté gauche de la structure, à l'aval du barrage
