2015

Programme de suivi de la qualité de l'eau des lacs et cours d'eau

Municipalité de Lac-Beauport (2015), Rapport annuel du programme d'échantillonnage de la qualité de l'eau des lacs et cours d'eau, Municipalité de Lac-Beauport, 79 pages

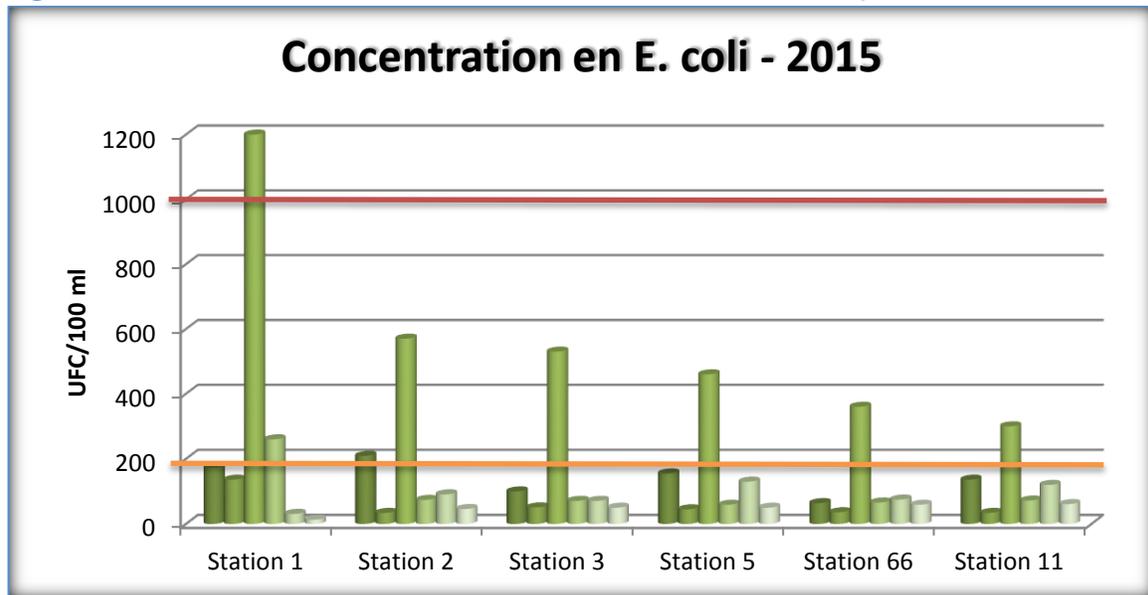
Figure 1 : Concentrations en E. coli des stations du secteur rivière Jaune ouest - 2015

La figure 1 présente les concentrations en E. coli de chacune de ces stations alors que le tableau 6 présente la cote attribuée aux quatre principales analyses selon le nombre de dépassements de critère pour chacune des stations du secteur.

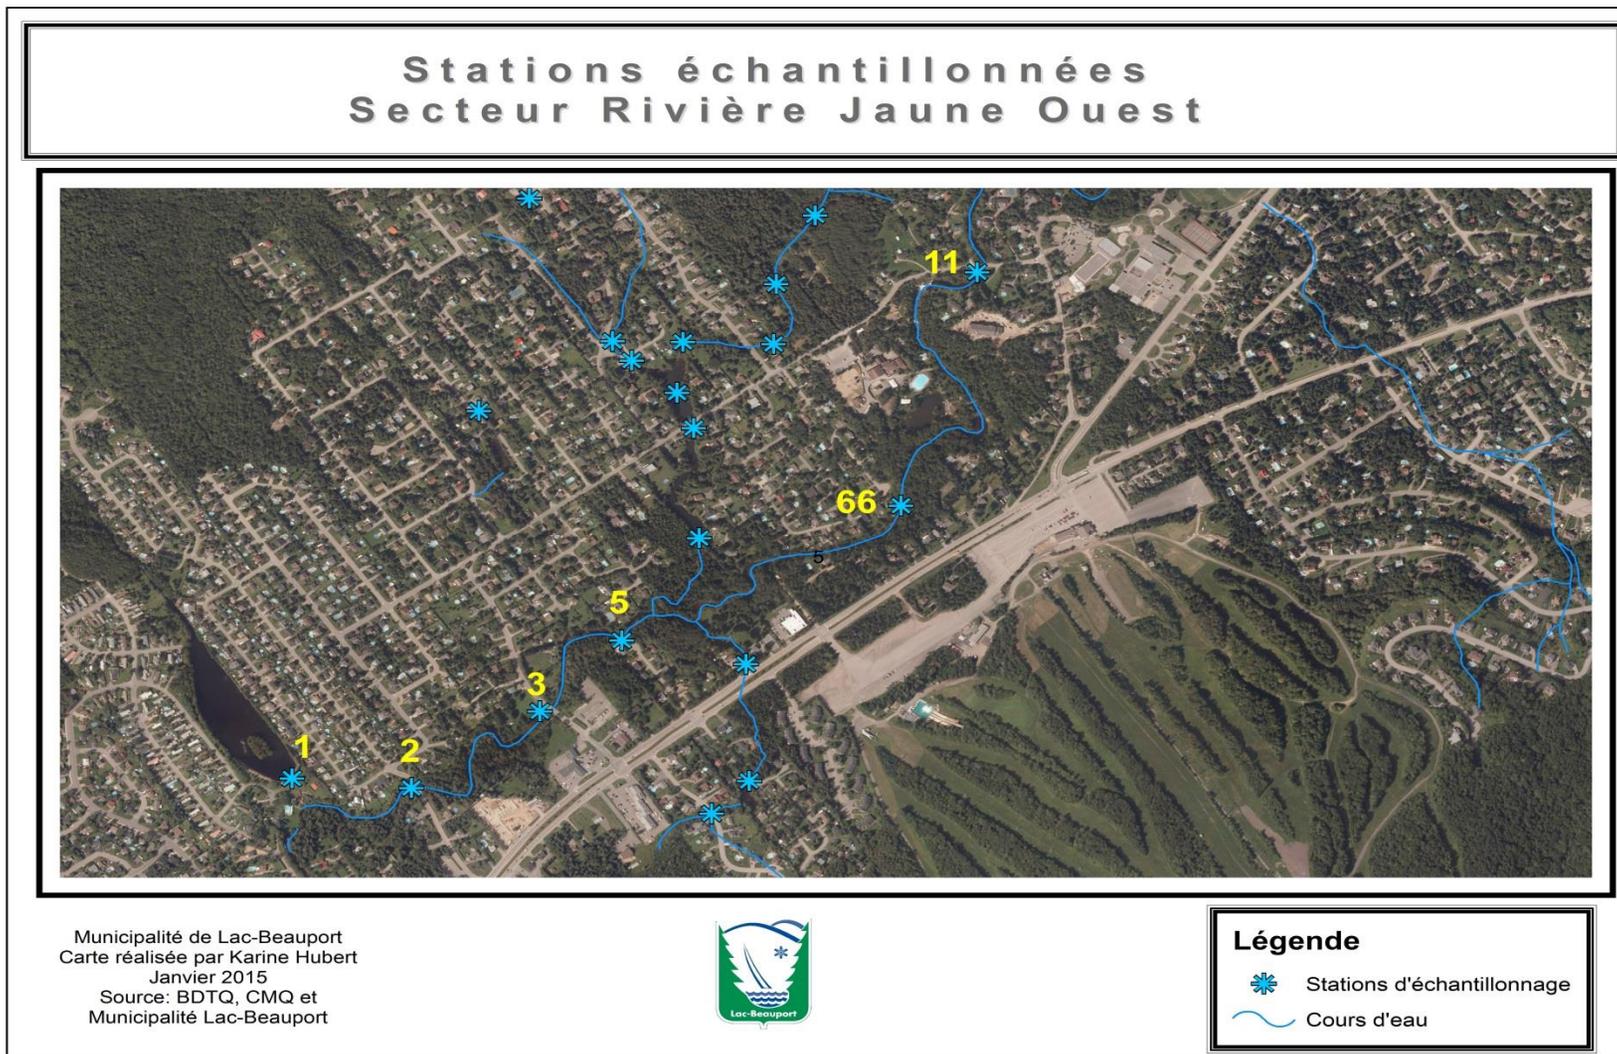
Figure 2 : Carte de localisation des stations du secteur de la rivière Jaune ouest

Dans ce secteur, ce sont six stations qui sont visitées systématiquement tous les mois, de mai à octobre. Elles sont situées entre l'exutoire du lac Josée et les chutes Simons.

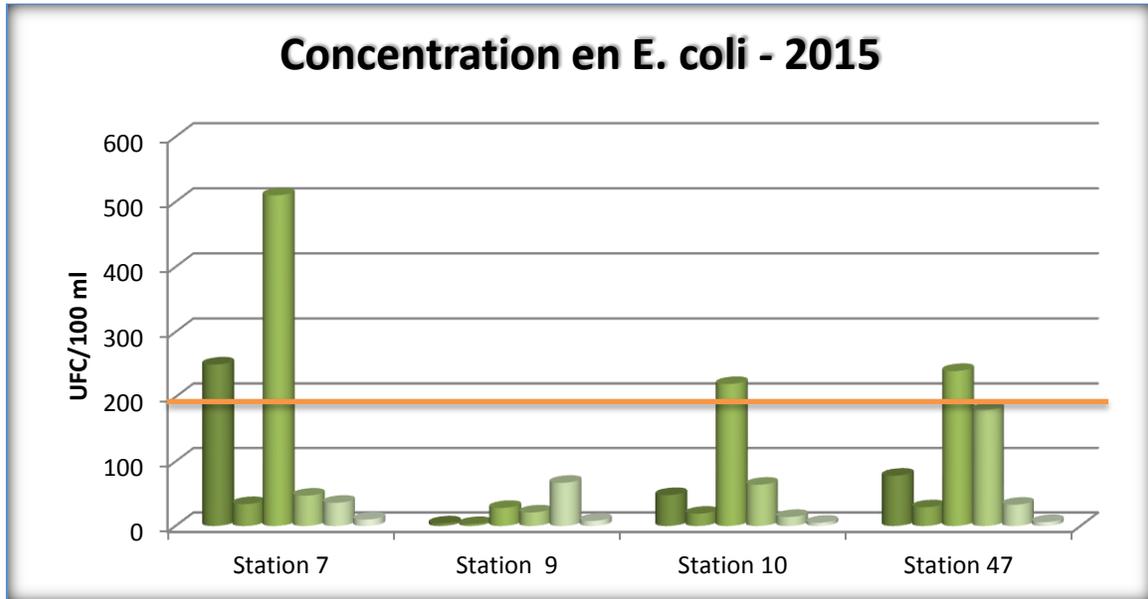
Figure 3 : Concentration en E. coli des stations du secteur Brûlé - 2015

La figure 3 présente les concentrations en E. coli de chacune de ces stations alors que le tableau 9 présente la cote attribuée aux quatre principales analyses selon le nombre de dépassements de critère pour chacune des stations du secteur.

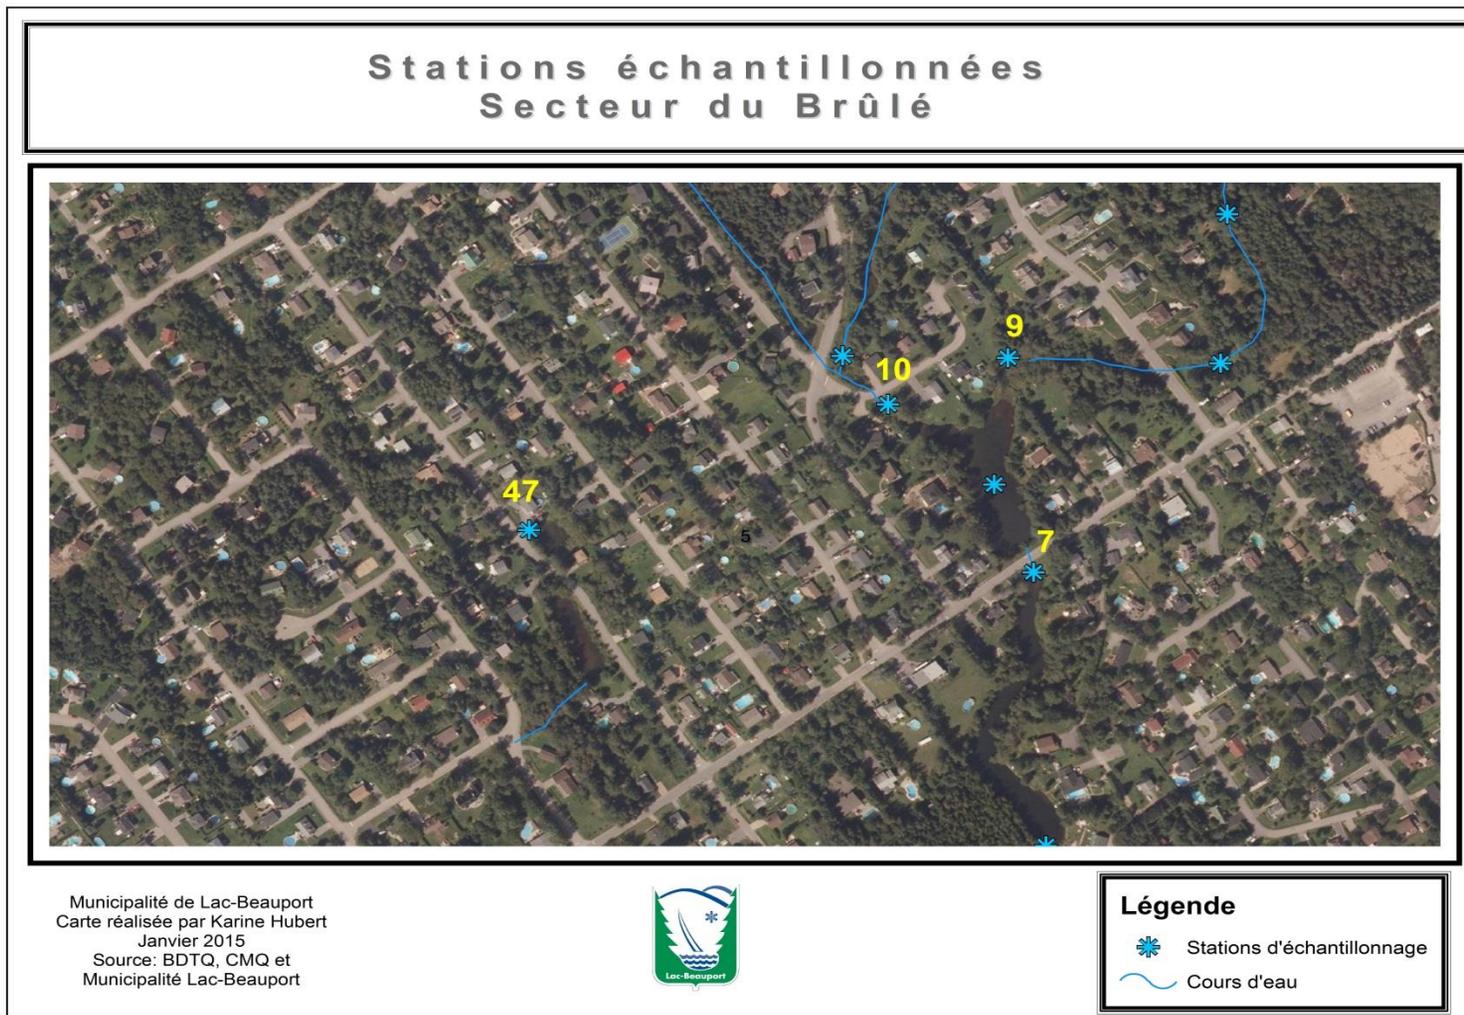
Figure 4 : Carte de localisation des stations du secteur du Brûlé

Dans ce secteur, ce sont quatre stations (7-9-10-47) qui sont visitées systématiquement tous les mois, de mai à octobre.

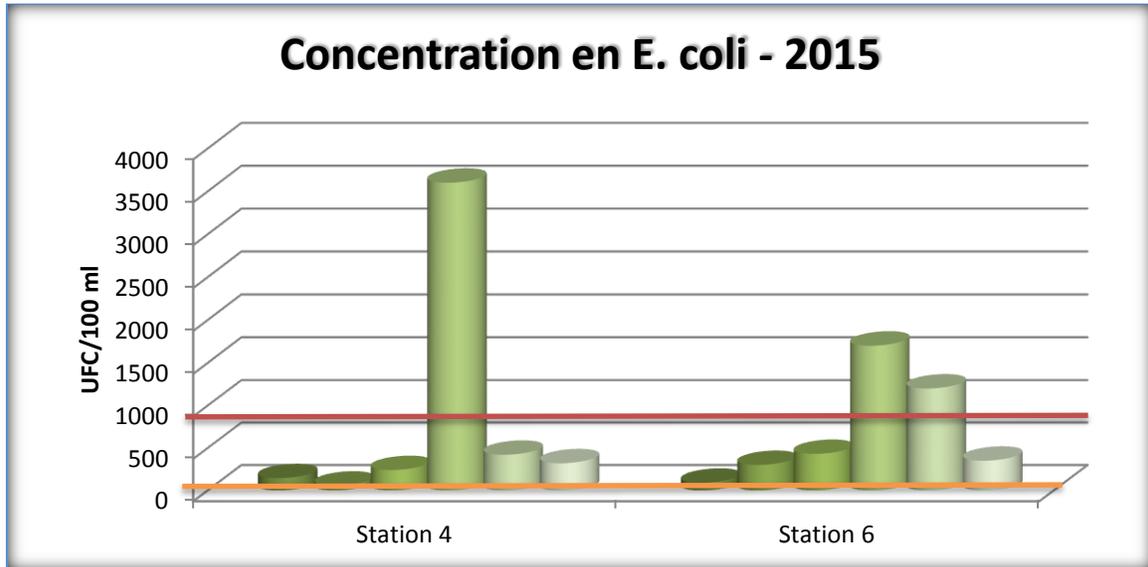
Figure 5 : Concentration en E. coli des stations du secteur Hameau - 2015

La figure 5 présente les concentrations en E. coli de chacune de ces stations alors que le tableau 12 présente la cote attribuée aux quatre principales analyses selon le nombre de dépassements de critère pour chacune des stations du secteur.

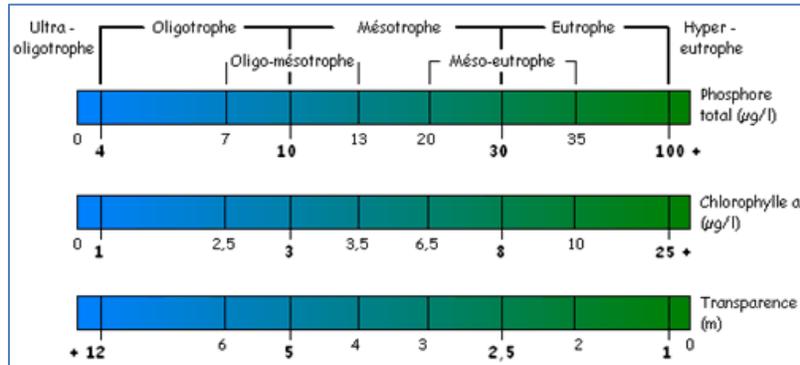
Figure 19 : Diagramme de classement du niveau trophique des lacs

Par ailleurs, la méthodologie du RSVL a été suivie afin de déterminer les niveaux trophiques des différents lacs du territoire. Ainsi, seuls les résultats en surface ont été utilisés. Toutefois, il demeure important de bien prendre connaissance des résultats des strates inférieures (métalimnion et hypolimnion) afin d'avoir un portrait plus global de la santé des lacs. Cela peut mettre en lumière des phénomènes propres à ces strates. Un lac oligotrophe fait référence à un milieu faible en nutriments alors qu'à l'inverse, un lac eutrophe réfère à un milieu dégradé, riche en éléments nutritifs. Entre les deux, on retrouve les lacs mésotrophes qui présentent de légers signes d'eutrophisation. Un lac en santé étant de catégorie oligotrophe.

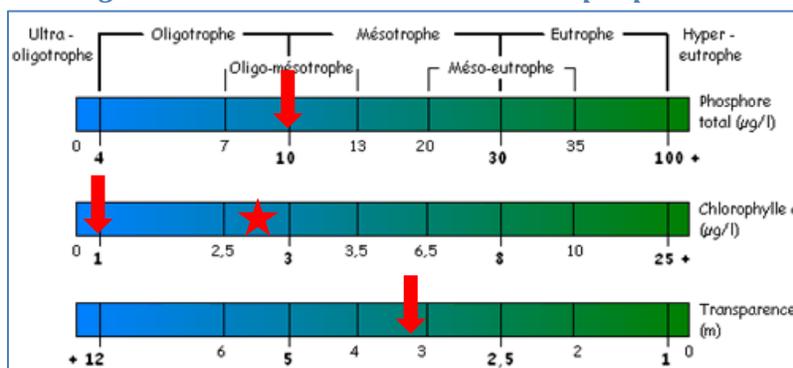
Figure 21 : Diagramme de classement du niveau trophique du lac Neigette

Afin de bien comprendre et analyser le paramètre de la transparence, il est à noter que le lac Neigette a une profondeur moyenne de 8 mètres. Ainsi, avec les données recueillies pour le calcul du niveau trophique, le lac Neigette se classe comme un lac oligo-mésotrophe.

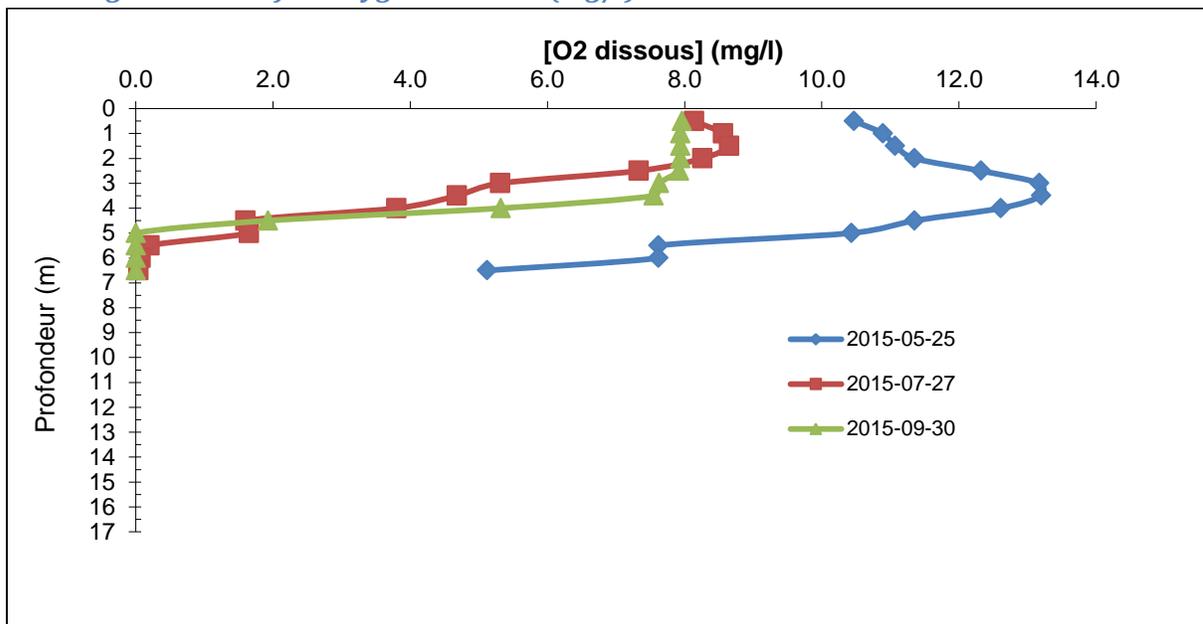
Figure 22 : Profil d'oxygène dissous (mg/l) du lac Écho en 2015

La sonde a mis en évidence un manque d'oxygène dissous dans le lac Écho. Pour les visites des mois de juillet et septembre, les deux derniers mètres de l'hypolimnion étaient en anoxie sévère. Cette anoxie peut être due à plusieurs facteurs, dont une décomposition excessive de matières organiques au fond du lac. Les processus de décomposition demandent beaucoup d'oxygène ce qui a pour effet de diminuer considérablement les concentrations en oxygène dissous dans la colonne d'eau. Cette hypothèse semble plausible, car la concentration en chlorophylle *a* présente au fond du lac à ces deux visites étaient plus élevées que le maximum de 8 $\mu\text{g/l}$. Cette anoxie peut avoir des conséquences notables sur la survie de certaines espèces de poisson.

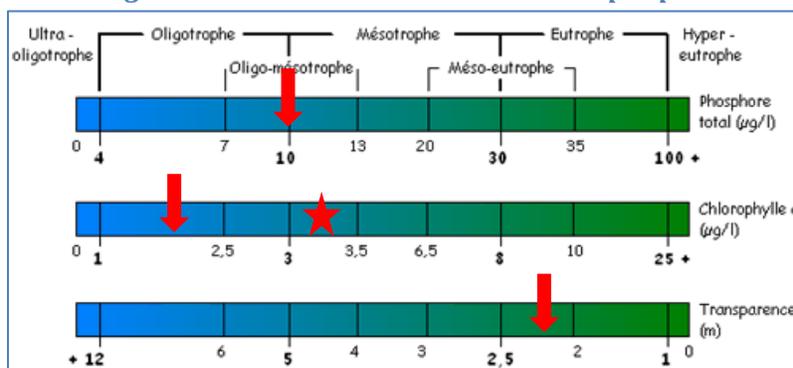
Figure 23 : Diagramme de classement du niveau trophique du lac Écho

À titre de bonne compréhension du paramètre de la transparence, la profondeur moyenne du lac Écho est de six mètres. Ainsi, son analyse est plus révélatrice que les lacs qui sont très peu profonds et dont le substrat est visible de la surface. À la lumière des données recueillies en 2015, le lac Écho est classé oligo-mésotrophe.

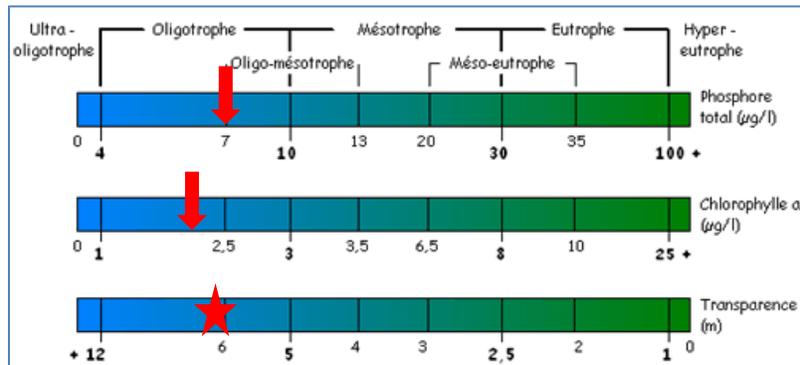
Figure 24 : Diagramme de classement du niveau trophique du lac McKenzie

À titre de bonne compréhension du paramètre de la transparence, la profondeur moyenne de la zone la plus profonde du lac McKenzie est de 1,5 mètre. Ainsi, le fond du lac est visible en permanence. Ceci explique pourquoi ce paramètre n'est pas utilisé dans le calcul du niveau trophique. En considérant seulement les paramètres de phosphore total et de chlorophylle α , le lac McKenzie est classé oligotrophe.

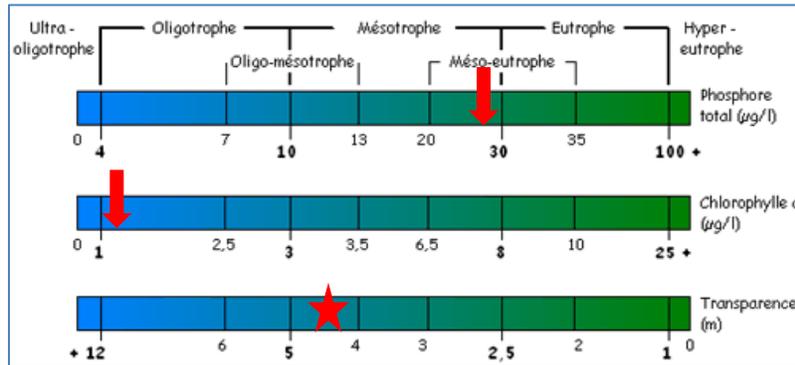
Figure 25 : Diagramme de classement du niveau trophique du lac Paisible

Le lac paisible est un lac très peu profond. Le fond y est donc visible en permanence. Ainsi, on ne peut se fier au paramètre de la transparence pour définir le niveau trophique du lac Paisible. Ce dernier est classé oligo-mésotrophe en considérant seulement les paramètres du phosphore total et de la chlorophylle a.

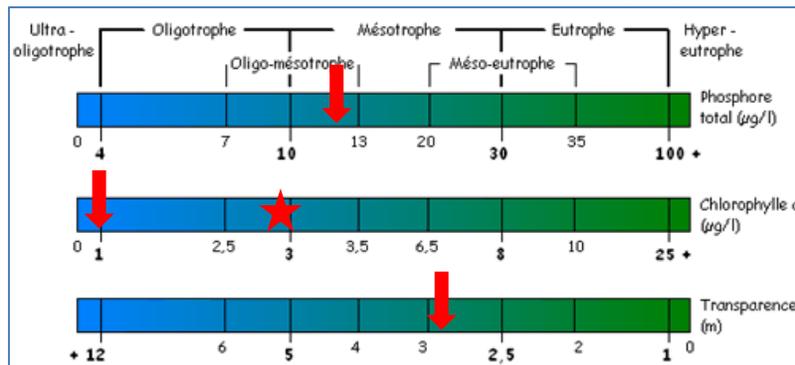
Figure 28 : Diagramme de classement du niveau trophique du lac Bleu

Afin de bien analyser le paramètre de la transparence, il est à noter que la profondeur de la station du lac Bleu est de dix mètres. Le paramètre de la transparence dans le cas du lac Bleu est plus évocateur que d'autres lacs où le fond est visible. Ainsi, avec l'ensemble des données de la saison 2015, le lac Bleu a été classé au niveau trophique oligo-mésotrophe.

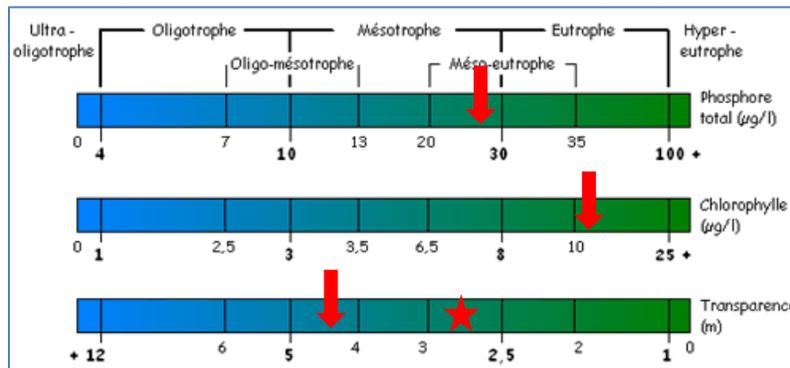
Figure 30 : Diagramme de classement du niveau trophique du lac Beauport

La profondeur moyenne de la zone la plus profonde du lac Beauport est de 10 mètres. Ainsi, le paramètre de la transparence est tout à fait pertinent dans le classement du niveau trophique du lac. À la lumière des données du classement trophique, le lac Beauport se classe comme un lac méso-eutrophe (représenté par l'étoile).

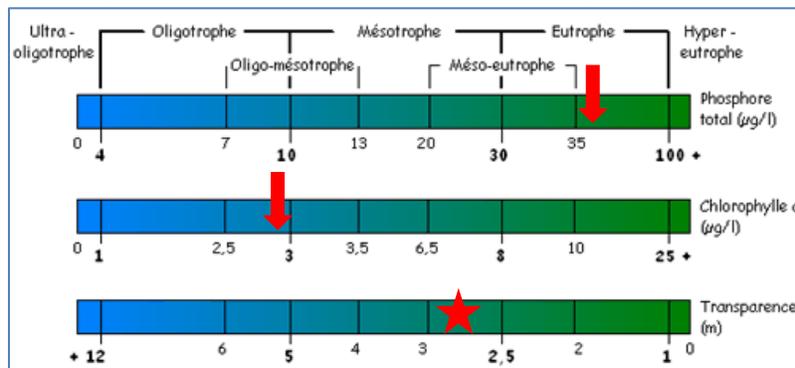
Figure 31 : Diagramme de classement du niveau trophique du lac Tourbillon

En tenant compte de l'ensemble des données de l'année 2015, le lac Tourbillon a un niveau trophique classé méso-eutrophe.

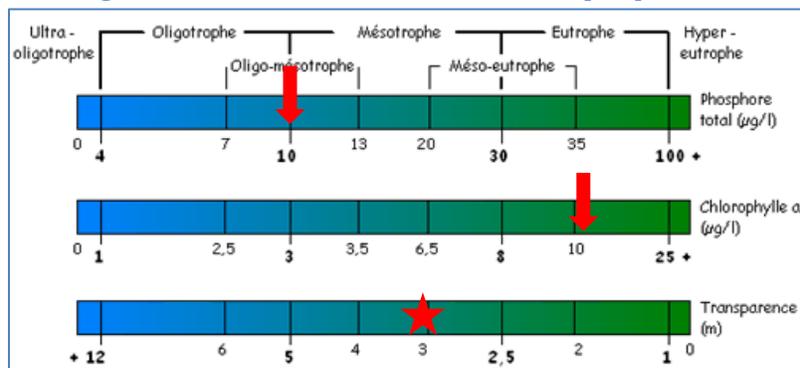
Figure 32 : Diagramme de classement du niveau trophique du lac Vermine

Le paramètre de la transparence n'a pas été utilisé dans le classement trophique, car le fond est visible à chacune des visites. Le classement indique donc que le lac Vermine est mésotrophe.
