Municipalité de Lac-Beauport

Programme de suivi de la qualité de l'eau des lacs et cours d'eau

Rapport d'échantillonnage

2012

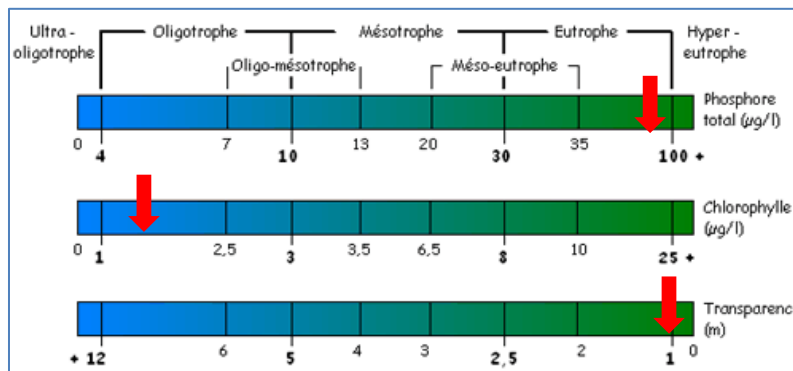
Figure 20 : Diagramme de classement du niveau trophique de l'étang du Brûlé

Il est important de noter qu'au niveau de la transparence, cela peut être mal interprété. L'étang du Brûlé a un mètre de profondeur dans sa zone la plus profonde. Ainsi, on ne peut pas en conclure qu'il est hypereutrophe avec une cette donnée. Ce sont les autres aspects évalués qui pourront être pris en considération dans la classification du plan d'eau

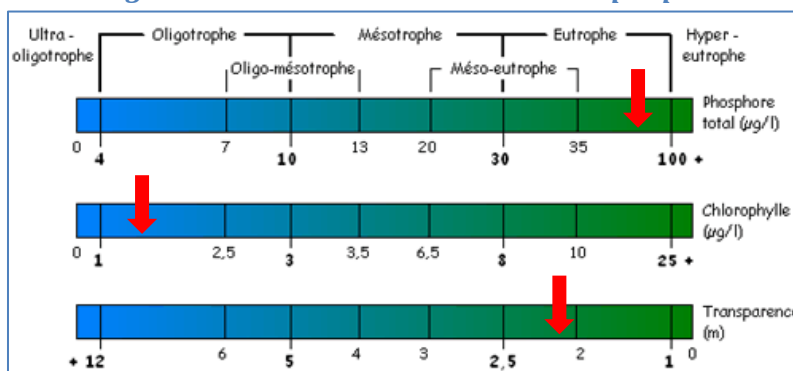
Figure 22 : Diagramme de classement du niveau trophique du lac Écho

À titre de bonne compréhension du paramètre de la transparence, la profondeur moyenne du lac Écho est de six mètres. Ainsi, son analyse est plus révélatrice que les lacs qui sont très peu profonds et dont le substrat est visible de la surface.
