Programme de suivi de la qualité de l'eau des lacs et cours d'eau

Municipalité de Lac-Beauport (2013), Rapport annuel du programme d'échantillonnage de la qualité de l'eau des lacs et cours d'eau, Municipalité de Lac-Beauport, 69 pages

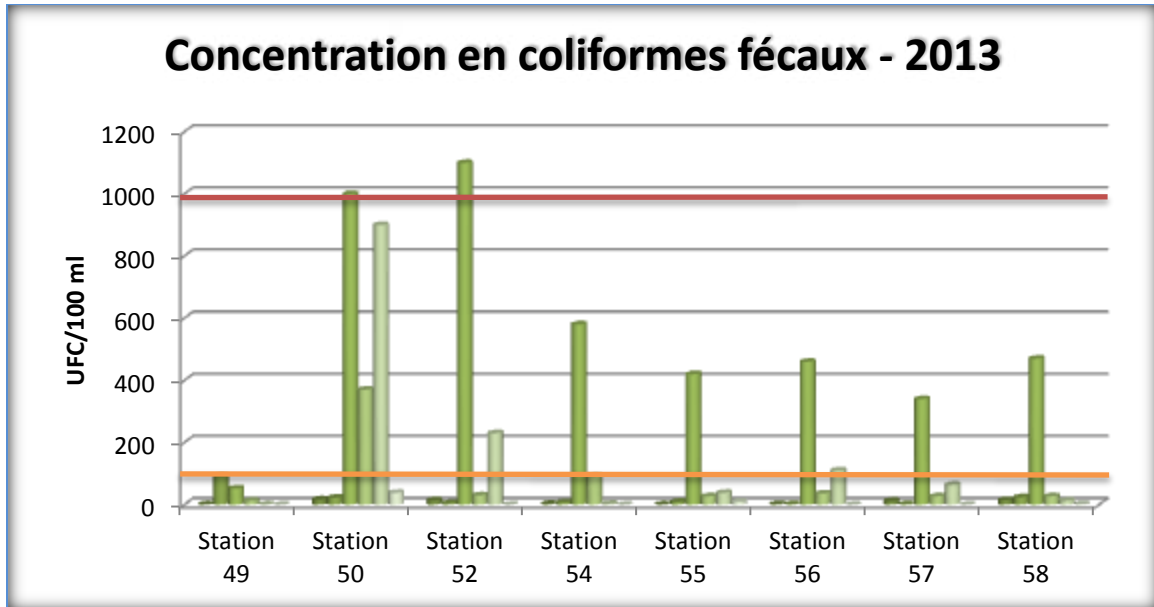
Figure 15 : Concentration en coliformes fécaux du secteur Beauport - 2013

Il est à noter que la station 51 n'est pas incluse, car aucun échantillonnage des coliformes fécaux n'est réalisé à cet endroit.
