# Rapport de l'évaluation de la sécurité du barrage X0001518 du Lac Tourbillon

Municipalité du Lac-Beauport

No projet : 158100609

Rapport préliminaire

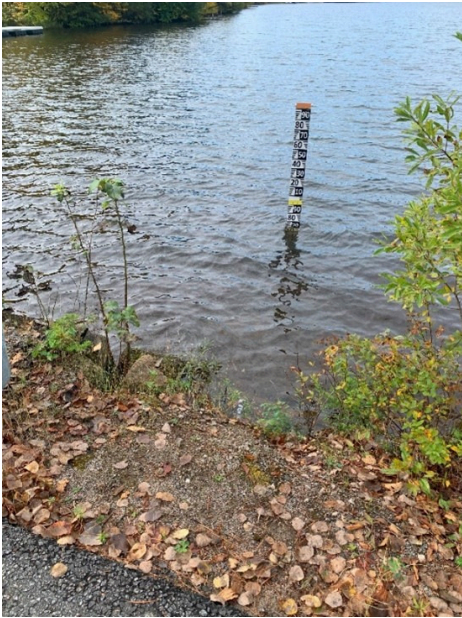
Des signes d'érosion ont été notés pendant la visite. En rive gauche (en regardant vers l'aval), il y a une érosion modérée. Le drainage de la route peut également contribuer à l'érosion. Plusieurs arbustes, herbacées et arbres sont présents sur la pente amont de la digue. Voir la Figure 4-1, la Figure 4-2 et la Figure 4-3 pour une représentation graphique.

*Figure 4-1 : Pente amont avec des signes d'érosion, rive gauche du barrage*

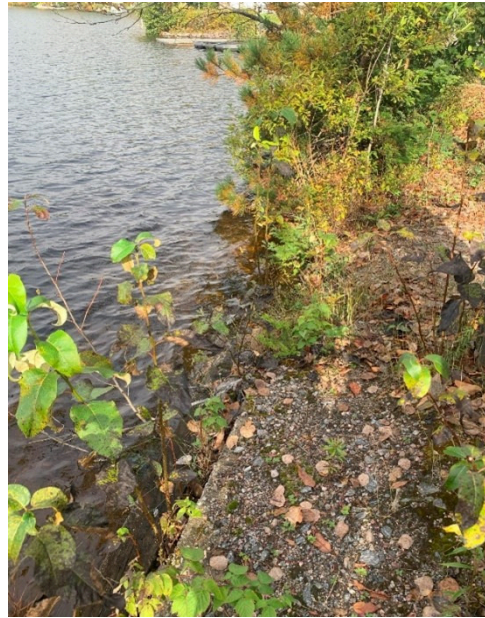
*Figure 4-2 : Pente amont côté gauche. Muret de béton, zone d'érosion et zone végétalisée*

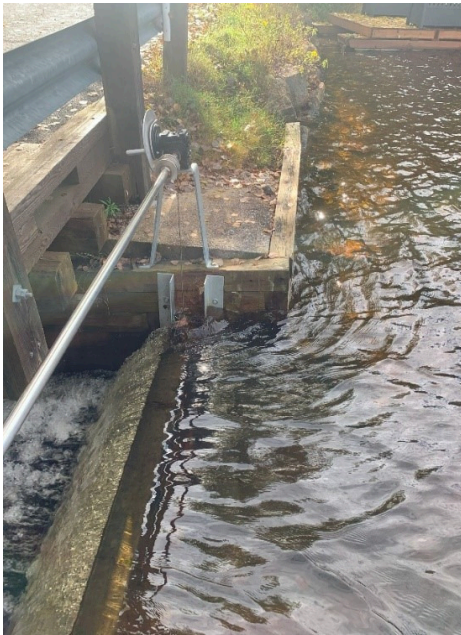
*Figure 4-3 : Pente amont côté droit. Muret de béton et partie protégée par des pierres empilées*

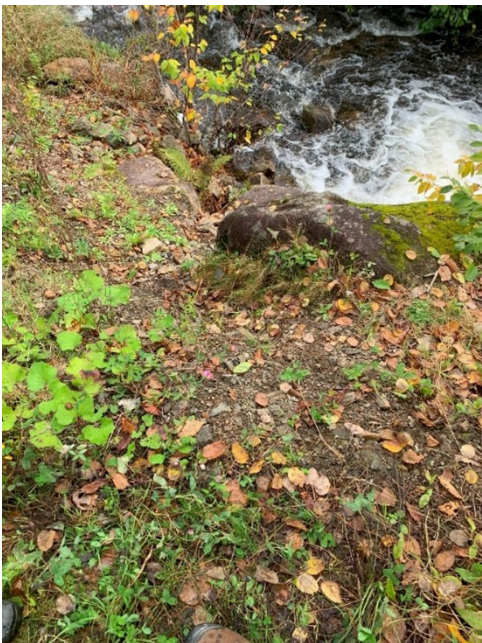
Du côté aval de la digue, le talus est presque entièrement végétalisé et est constitué de grosses pierres, ce qui en protège la majorité de l'érosion. Cependant, la portion du talus située du côté gauche de la structure montre des signes d'érosion potentielle. Cette érosion semble cependant avoir été causée par le drainage de la route dans le ruisseau ou encore par le passage répété de personnes à cet endroit. La Figure 4-4 et Figure 4-5 montrent l'érosion observée à l'aval.

*Figure 4-4 : Érosion du côté gauche, à l'aval de la structure*

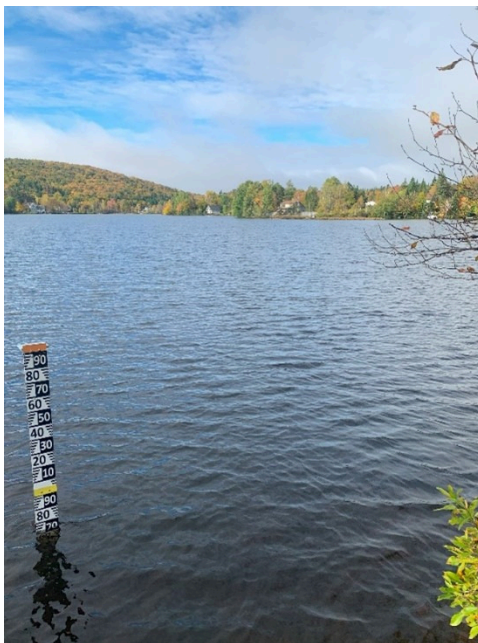
Le barrage ne dispose pas d'instrumentation à l'exception d'une règle limnimétrique installée dans le lac. Celle-ci permet de lire le niveau d'eau du lac. Il est à noter que la profondeur à laquelle la règle est enfoncée est inconnue. Par conséquent, il est recommandé d'y adjoindre un niveau géodésique de référence de façon à connaître l'élévation associée aux marques de la règle. La Figure 4-7 montre l'échelle limnimétrique sur le Lac Tourbillon.

Figure 4-7 : Échelle limnométrique à l'amont du Lac Tourbillon

Selon la visite de site réalisée par Stantec, le niveau 74 sur l'échelle limnimétrique correspond à l'élévation géodésique 297,48 m.

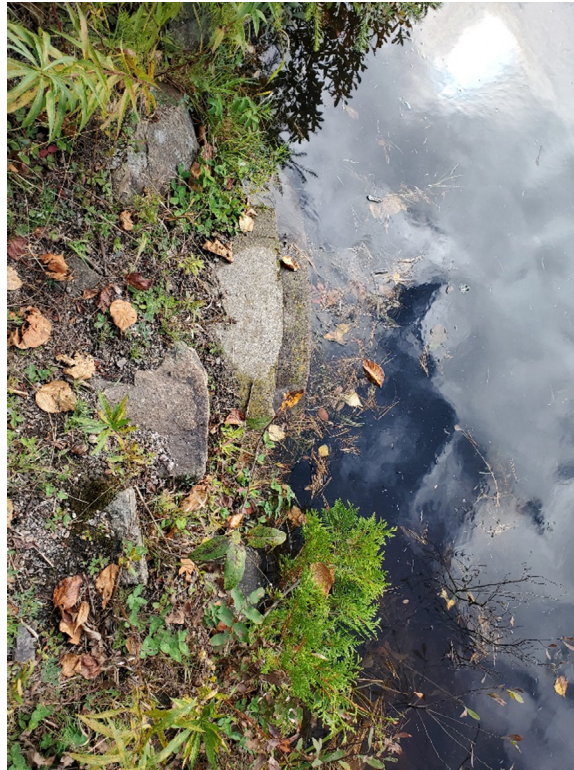
Selon ce résident, le niveau du lac est monté jusqu'au niveau du pavage en face de sa résidence il y a environ deux ans sans déborder. Le chemin du Lac Tourbillon et le ponton reliant son lac privé au Lac Tourbillon à côté de sa résidence ont été refaites il y a 17-18 ans. À noter que lors de la visite, le niveau de l'eau accotait la couronne de ce ponton. La Figure 4-9 présente ce ponton et le niveau de l'eau.

*Figure 4-9 : Niveau d'eau au niveau de la couronne d'un ponceau reliant le lac Tourbillon à un petit lac privé*

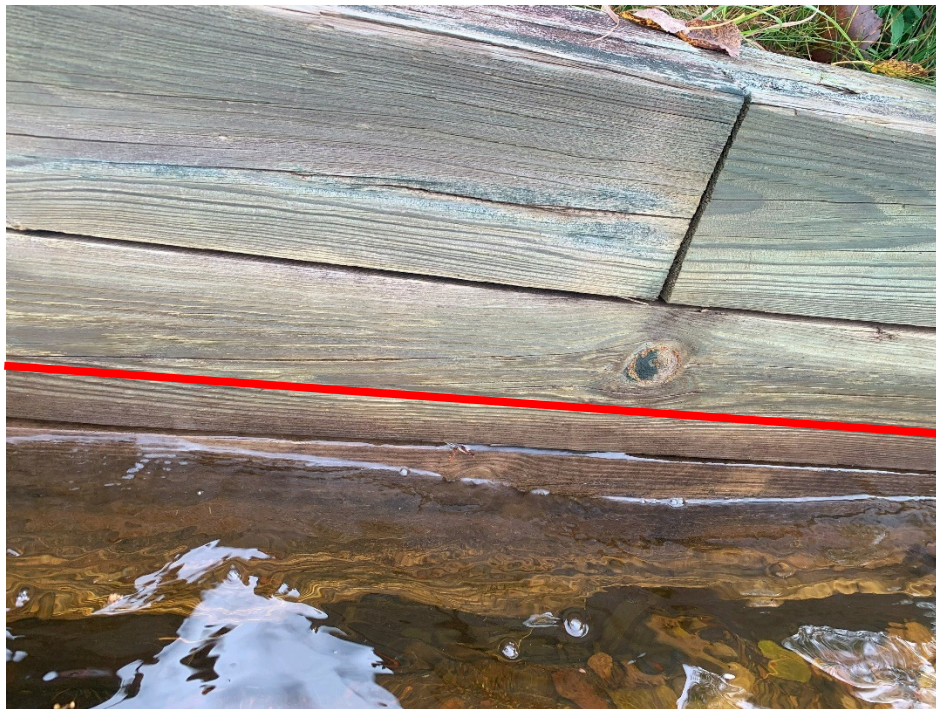
Lors de la visite de Stantec en septembre 2024, une trace du niveau des hautes eaux sur le muret de bois a été identifiée à environ 75 mm au-dessus du niveau de l'eau du jour. Ceci a été considéré comme la limite littoral (LL) dans le lac. L'eau du jour ayant été relevée à l'élévation 297,485 m, la LL observée et relevée sur le site est à l'élévation 297,56 m. La marque de la LL identifiée est présentée à la Figure 7-12.

*Figure 7-12 : LL sur la face amont du barrage – 297,56 m*

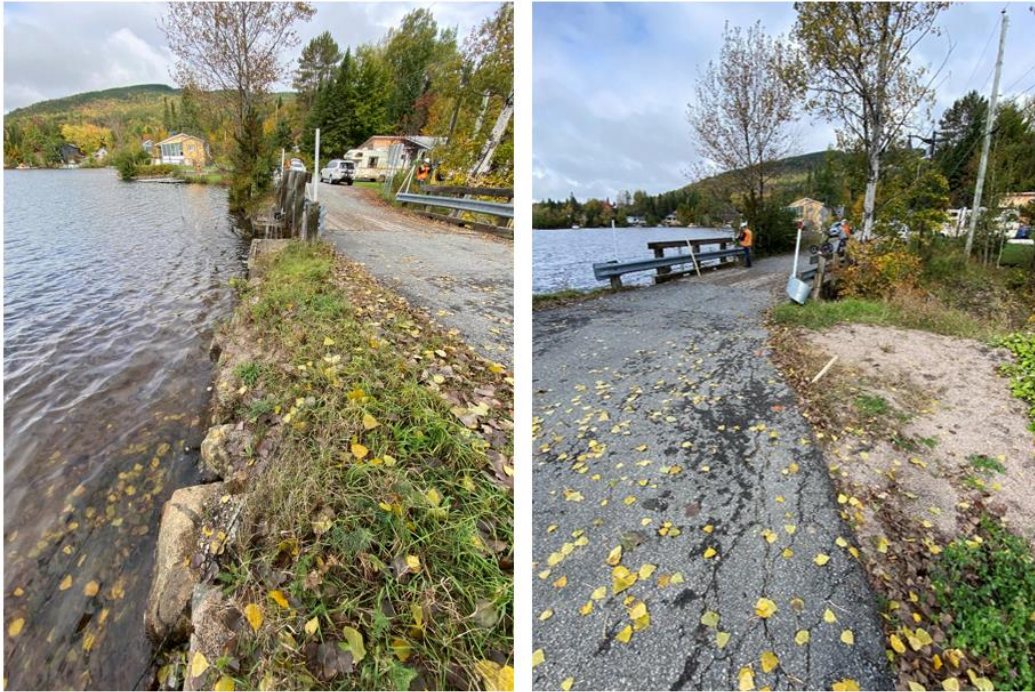
Des arbres et une végétation dense ont été observés sur les talus amont et aval (figure 2 à 6).

Le talus en amont est protégé par des blocs de pierre, disposés de manière presque verticale. Aucun signe visuel d'instabilité ou de déplacement des blocs n'a été identifié (figure 2).

Le pavage et les accotements du chemin traversant le barrage, de part et d'autre du pont, ne montrent aucun signe d'érosion (figure 2).

Figure 2 : Le chemin du Barrage, le lac à l'amont et l'accotement aval du barrage. Présence d'arbres sur les talus amont et aval. Vue de l'écoulement du lac vers le barrage et son déversoir intégré.

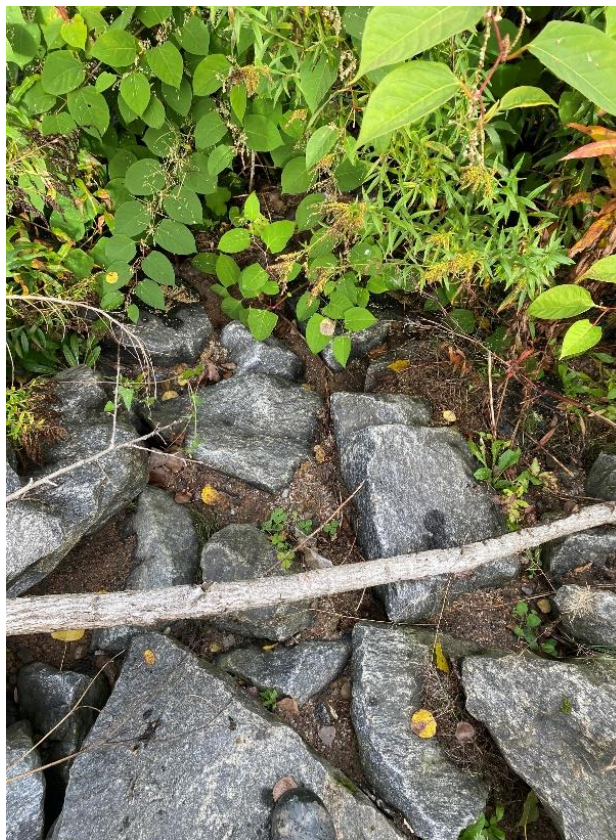
Les sols à la base du talus aval apparaissent mouillés. Cependant, aucune exfiltration d'eau notable n'a été observée en aval, à proximité immédiate du déversoir (figure 3).

Figure 3 : Sol mouillé observé à la base du talus aval sans exfiltration d'eau notable à proximité du déversoir.

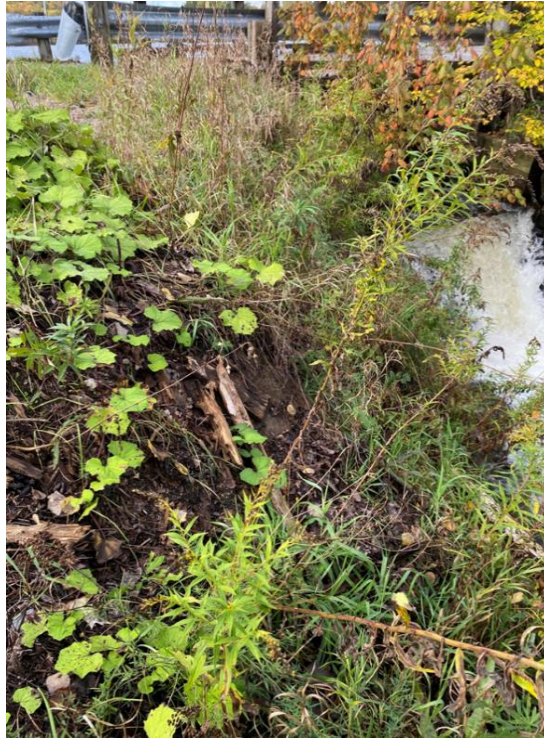
Les pentes du talus aval sont abruptes et présentent des signes d'érosion superficielle. Toutefois, aucune trace de glissement important n'a été notée (figure 4).

Une légère érosion superficielle a été observée sur la rive gauche en aval du barrage, s'étendant depuis la base du poteau de glissière jusqu'au pied du talus (figure 4).

Figure 4 : État des pentes du talus aval à la rive droite, signes d'érosion superficielle sans glissement majeur.

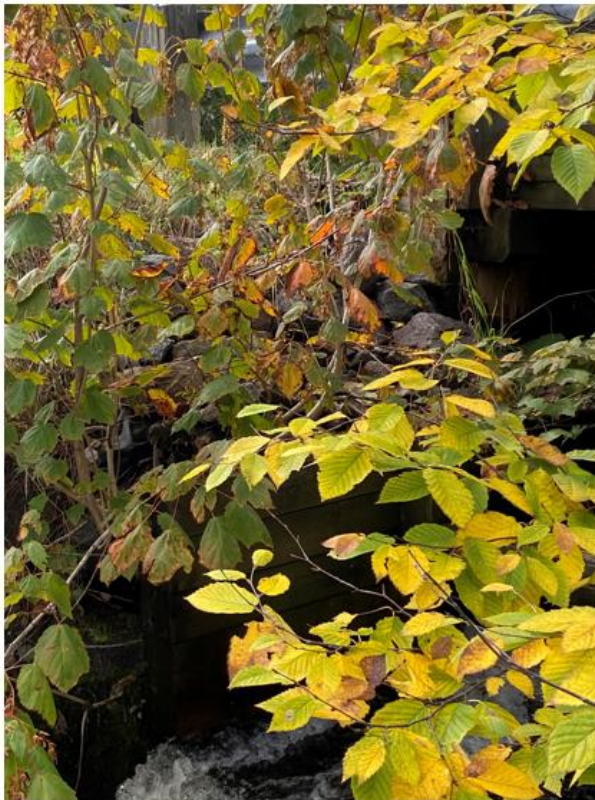
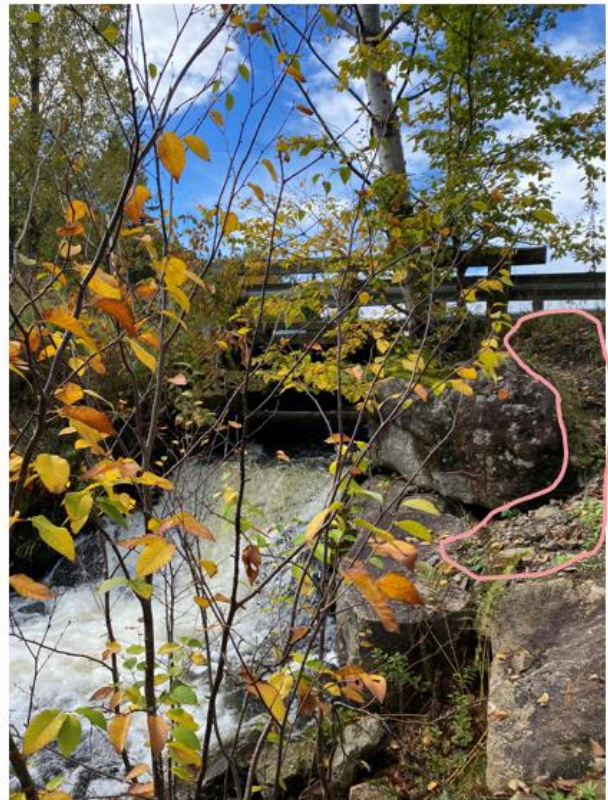
Les deux rives du cours d'eau en aval du déversoir, depuis le haut du talus jusqu'au pied, sont protégées par de gros blocs de pierre et un enrochement, destinés à prévenir l'érosion d'eau (figure 5).

Le talus de la rive droite est partiellement protégé par gros blocs de pierre et, par endroits, d'un enrochement présentant de gros vides et des pierres mal calibrées, tandis que cette couverture est absente sur la rive gauche (figure 5).

Figure 5 : Débit provenant du déversoir se dirigeant vers le cours d'eau. Présence de gros blocs et enrochement protégeant contre l'érosion sur les deux rives en aval du déversoir, du haut jusqu'au pied du talus

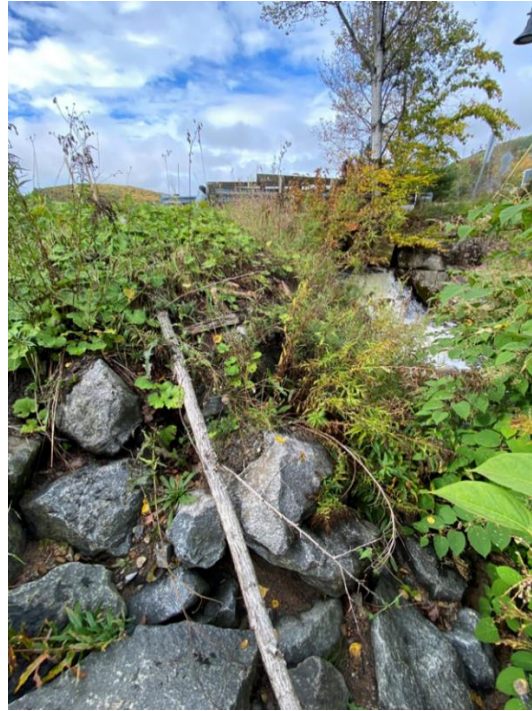
Figure 6 : Revêtement du talus en aval avec empierrements. Absence de couverture similaire sur la rive gauche.

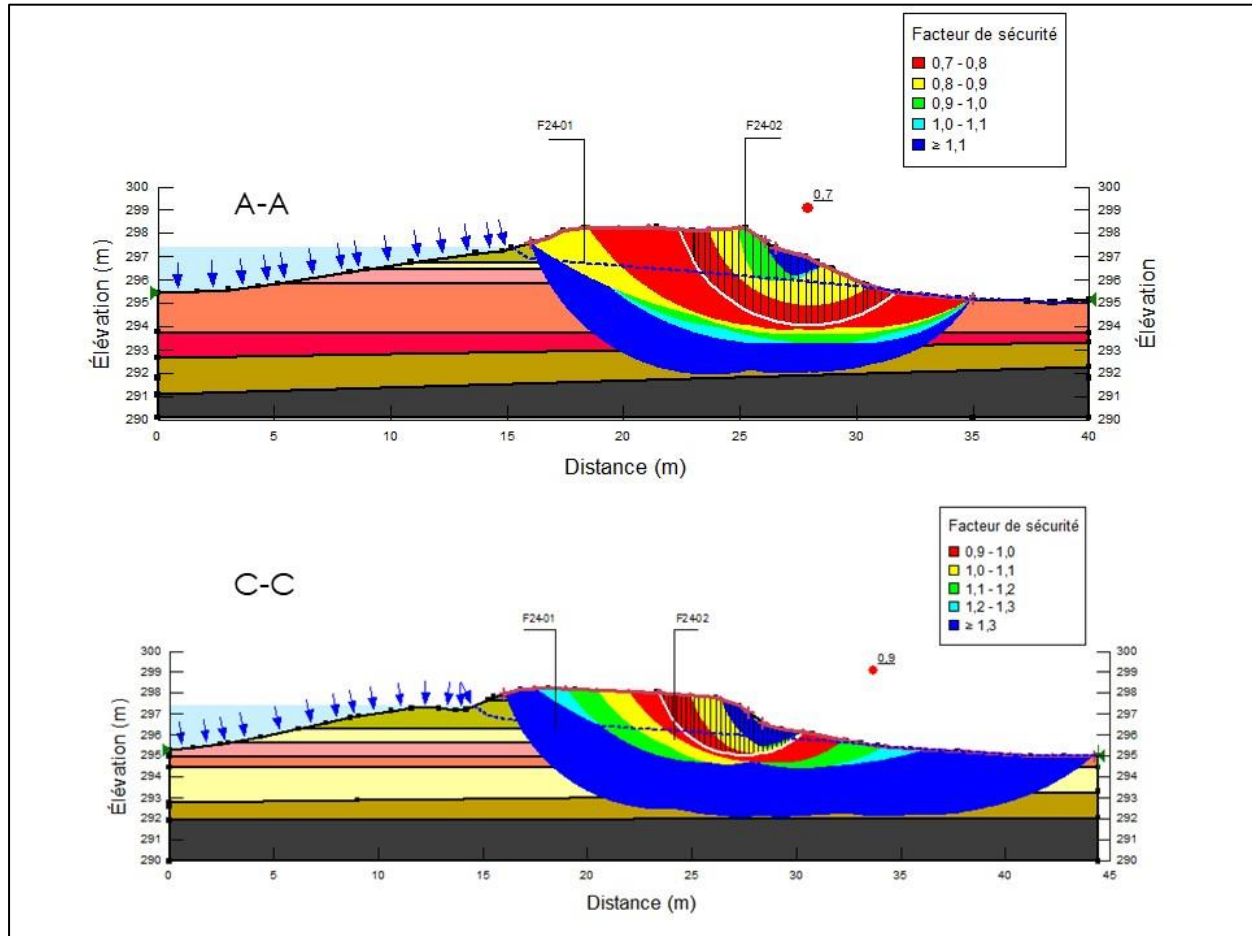
Figure 11 : Cercles de glissement post-liquéfaction des coupes A-A et C-C

Les valeurs du facteur de sécurité (FS) calculées pour les pentes amont des deux coupes respectent les valeurs minimales de stabilité. Cependant, les valeurs de FS calculés pour les pentes aval sont de 35 % (B-B) à 75 % (A-A) inférieures aux exigences minimales. Ces cercles de glissement potentiel affecteraient l'ensemble du corps du barrage, impliqué dans un échec total de la digue (figure 11). Les résultats des analyses sont présentés sur les figures à l'annexe B.

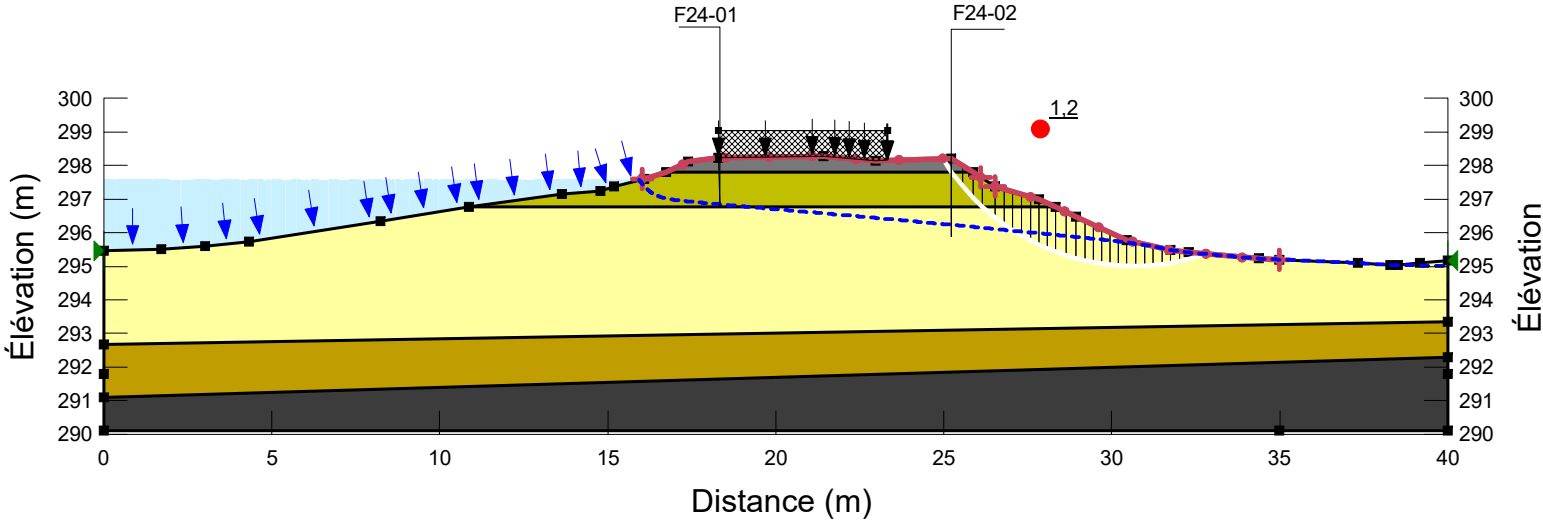
Analyse statique  
Pente aval  
Coupe A-A  
Niveau d'eau Crue 100 ans

Selon les résultats de l'analyse de stabilité en conditions statiques, les pentes des coupes A-A et C-C sont généralement stables, à l'exception de la pente aval de la coupe A-A, qui présente une précarité de stabilité de 25 % pour atteindre la valeur minimale requise en condition statique (1,5).

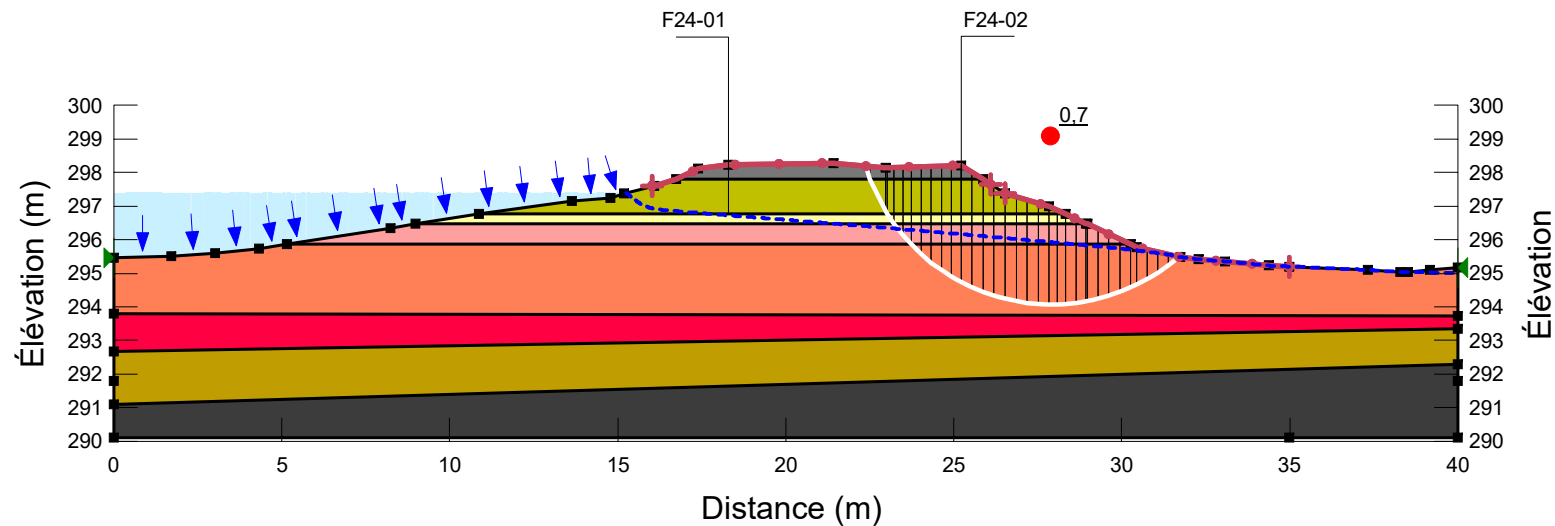
Analyse post liquéfaction  
Pente aval  
Coupe A-A  
Niveau d'eau Normal

Cependant, les facteurs de sécurité pour les pentes en aval de la digue ne respectent pas l'exigence minimale en condition statique. Après liquéfaction, une analyse utilisant le logiciel Slope/W a permis d'intégrer la cohésion réduite du sable liquéfié dans les calculs. Les résultats pour des pentes en aval montrent que, même après un événement de liquéfaction, les facteurs de sécurité restent inférieurs à la valeur minimale requise pour assurer la stabilité des pentes. Les cercles de glissement hypothétique indiquent un risque de déstabilisation et par conséquent un échec total de la digue.
